武江西联腾越建筑科技集团有限公司“10·3” 高处坠落一般事故调查报告

2025年10月3日9时41分，武江区西联镇碧桂园星悦十八期一标工地8#楼6层A单元，一名工人在进行阳台地面保护膜铺贴作业时，不慎从阳台坠落。该起事故导致一人死亡，直接经济损失约140万元。

经调查认定，武江西联腾越建筑科技集团有限公司“10·3”高处坠落事故是一起因施工单位违反正常施工工序、施工人员安

全意识淡薄、施工现场安全监督管理不到位导致的一般生产安全责任事故。

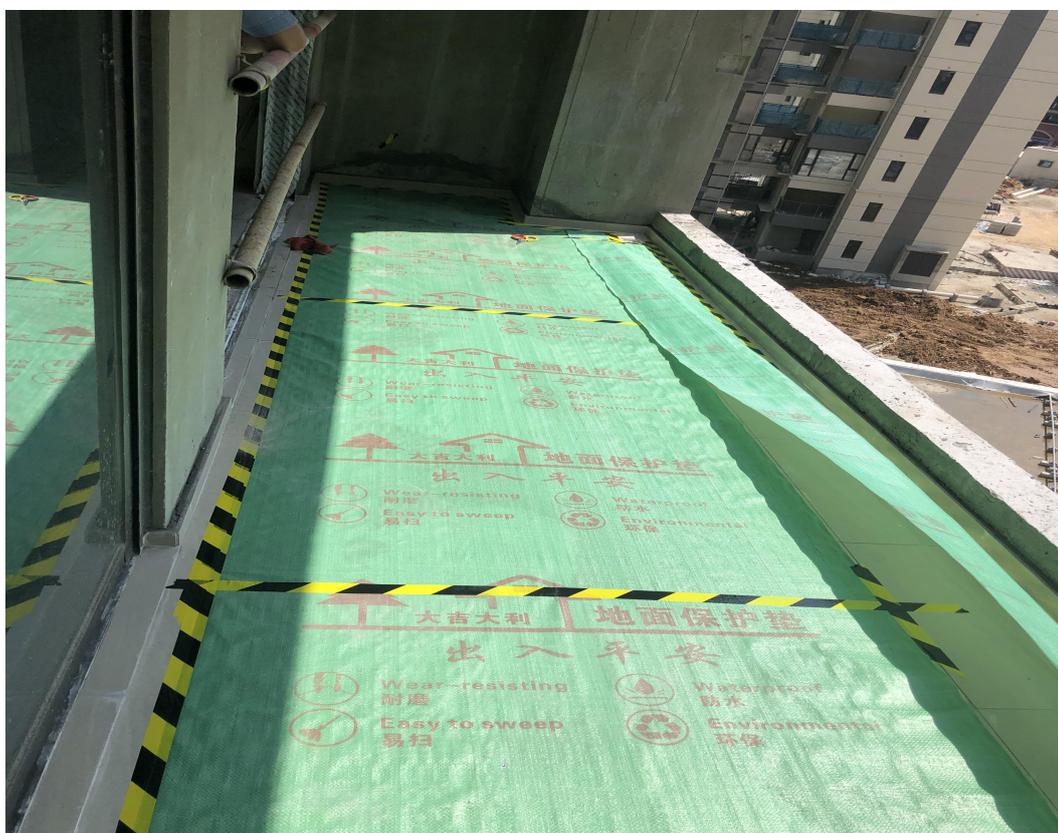
中客厅靠东侧墙边的施工材料上放有一捆安全绳。南阳台的地面有一层防水布覆盖，防水布边缘用胶带密封，在南阳台东部地面见有一把长 22 厘米剪刀，剪刀刀尖朝西，南阳台南侧未安装有护栏，在南阳台小矮墙的东南部上沿见有擦蹭痕迹，林*红坠楼处高度为 15 米，阳台临边处未见安全警示标识。

(上图为事故发生时林*红铺贴地砖保护膜处)

林*红在碧桂园星悦十八期一标工地 8#楼 6 层 A 单元阳台临边作业时，不慎坠楼导致颅脑损伤死亡。

（一）**强化现场防护设施全周期管理。**施工单位必须严格依照《建筑施工高处作业安全技术规范》（JGJ80-2016）等标准，在临边、洞口等高危区域规范设置防护栏杆（高度不低于1.2

米)、安全平网等设施,确保防护强度达标。建立“搭设-验收-巡查-维护-拆除”全流程管理机制:防护设施搭设后须经施工、监理单位联合验收合格方可使用;专职安全员每日开展巡查,对损坏、松动部位立即修复;确需临时拆除防护设施的,必须编制专项方案并经审批,作业期间设专人监护,作业完成后立即恢复。同时,在危险区域设置符合国家标准的警示标志(含风险告知牌、禁令标志),明确防护要求及应急措施。

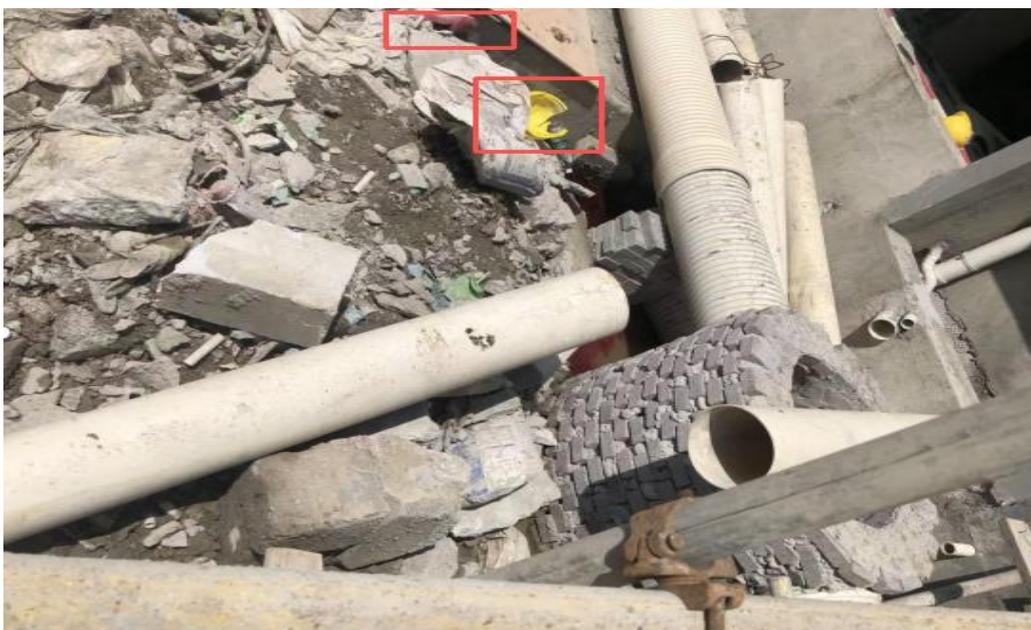
现场位于韶关市武江区西联镇碧桂园星悦十八期一标工地8#楼，工地的东面为石灰窑头，南面为丝茅坪，西面为碧桂园太阳城天钻，北面为武江区芙蓉幼儿园。中心现场为8#楼的南侧，在8#楼南侧地面放有水泥块和塑料管，林*红头朝西脚朝东呈仰卧状，上身穿有一件黑白条纹短袖和工作用反光衣，双手戴着蓝色的施工作业手套，下身穿有一条黑色长裤，其中右脚上穿有红色鞋子。在林*红头部的东侧地面见有破损的施工安全帽碎片，在木板东侧水泥块下的水沟内见有血性液体和黄色的施工安全帽，安全帽距8#楼南墙1.4米。

(上图为破损的安全帽及死者掉落的鞋子)

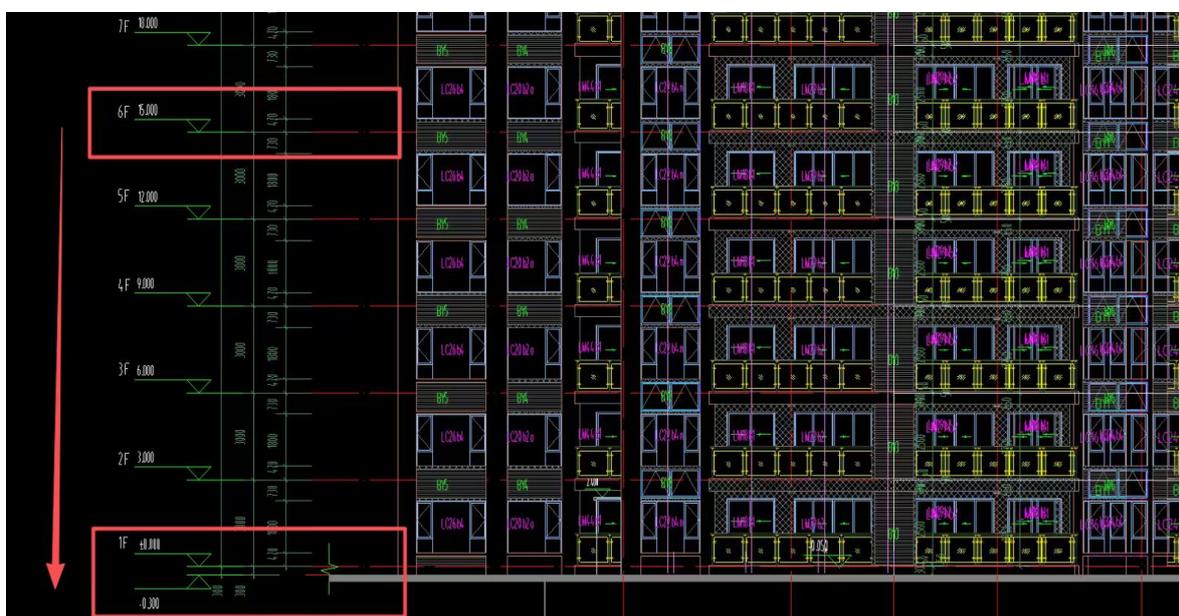
(上图为事故发生地施工图，坠落高度为15米)

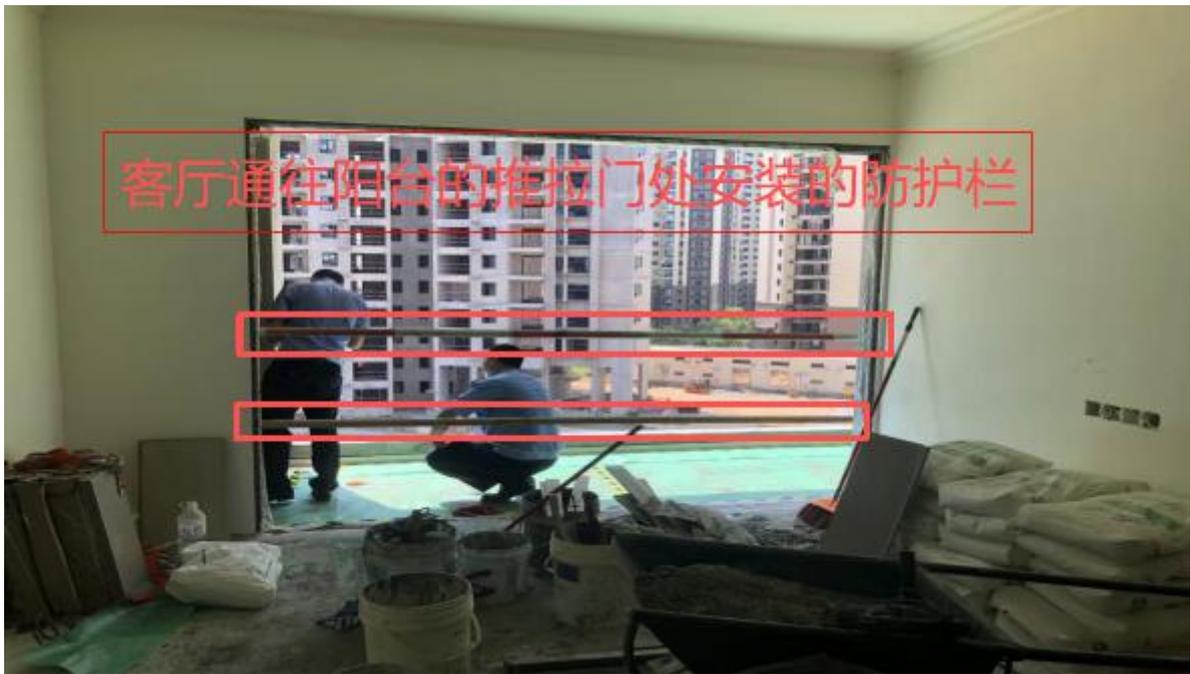
(上图为星悦十八期一标 8#楼 6 层客厅推拉门处安装的护栏)

2. **现场安全管理存在漏洞。**腾越建筑科技集团有限公司及江苏荣鼎工程技术有限公司未对存在高坠隐患的 8#楼 5-13 层阳台加强现场巡查；客厅与南阳台之间设置的防护栏无法有效发挥高坠防护作用，形同虚设；江苏荣鼎工程技术有限公司未及时通知现场各施工班组禁止进入存在高空坠落风险的区域施工，缺少经常性安全检查巡查；监理公司总监理许*亮未严格落实临边作业旁站，现场安全管理缺乏有效监督。

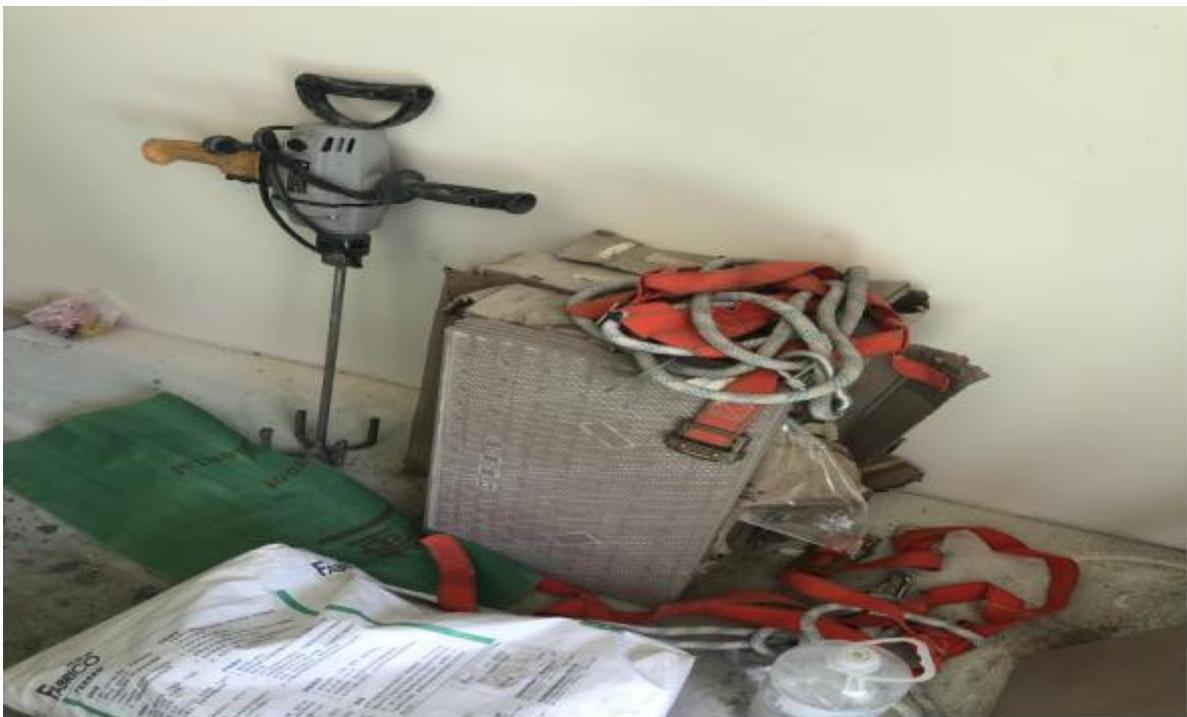
(上图为事故现场发现的安全带)

4. 施工人员安全意识淡薄。工人林*红在未安装栏杆的阳台进行临边作业时，未按规程操作，既未正确佩戴安全帽，也未按要求系挂安全绳，安全意识淡薄。

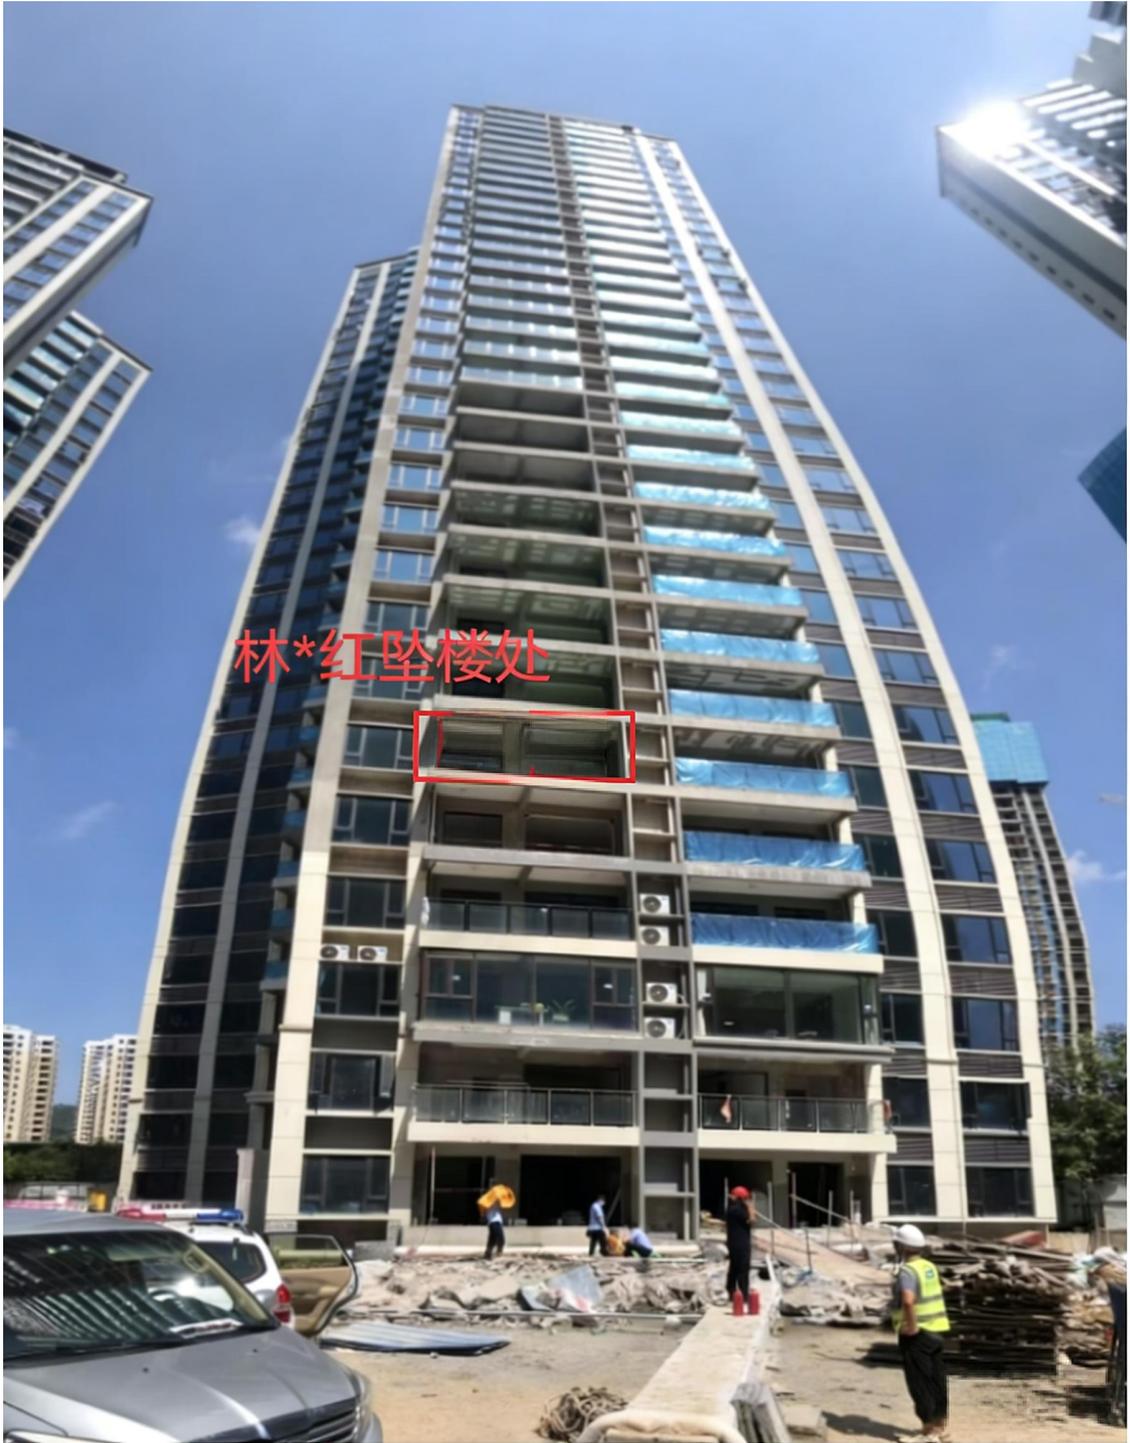
(上图为事故发生时星悦十八期一标 8#楼现场)

1. **安全隐患排查整改不到位。**根据《建筑施工高处作业安全技术规范》(JGJ80-2016)的规定，临边、洞口防护缺失属于重大安全隐患，在坠落高度基准面 2m 及以上进行临边作业时，应在临空一侧设置防护栏杆，并应采用密目式安全立网或工具式栏板封闭。2025 年 9 月 26 日，8#楼 5-13 层阳台人货电梯拆除后，腾越建筑科技集团有限公司未及时在阳台临空一侧安装防护栏，存在重大安全隐患，且未在有较大危险因素的区域设置明显的安全警示标志。
